# KARTA ADRESOWA ZABYTKU NIERUCHOMEGO

# KOŁOBRZEG

**WILLA, OB. BUDYNEK MIESZKALNY**

ul. Obozowa 15  
78-100 Kołobrzeg  
dz. nr 97/2 obr. 18

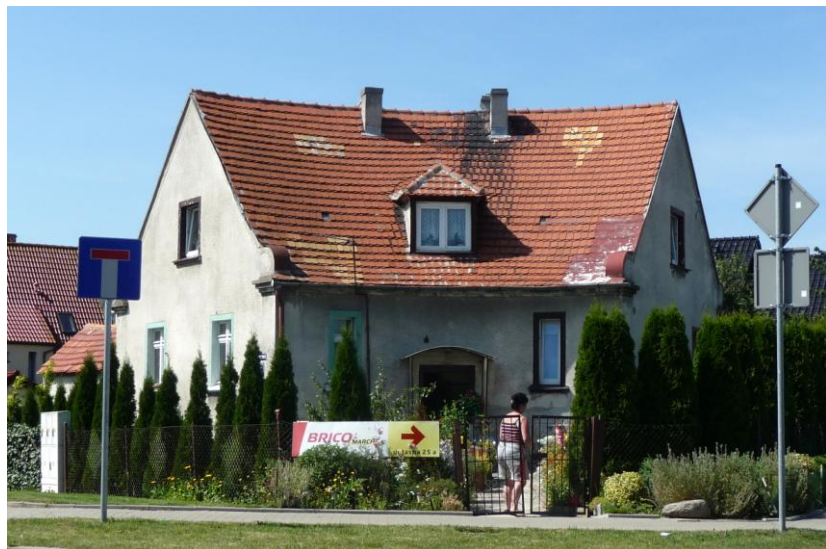
Widok budynku od wschodu

Budynek w średnim stanie technicznym i złym estetycznym: ubytki pokrycia dachowego, zabrudzenia tynków, złuszczenia tynków i malatury okien. Wymagany remont dachu i elewacji, ujednolicenie kolorystyki. Do zachowania: bryła budynku, kształt i układ otworów okiennych. Remonty pod nadzorem konserwatorskim.

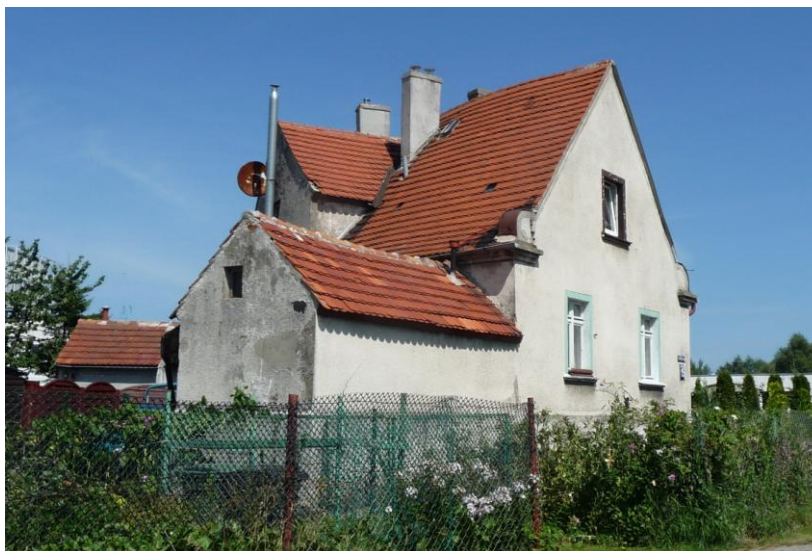
Widok budynku od południa
