# KARTA ADRESOWA ZABYTKU NIERUCHOMEGO

# KOŁOBRZEG

**KAMIENICA, OB. BUDYNEK MIESZKALNY**

ul. Kamienna 3  
78-100 Kołobrzeg  
dz. nr 197/1 obr. 13

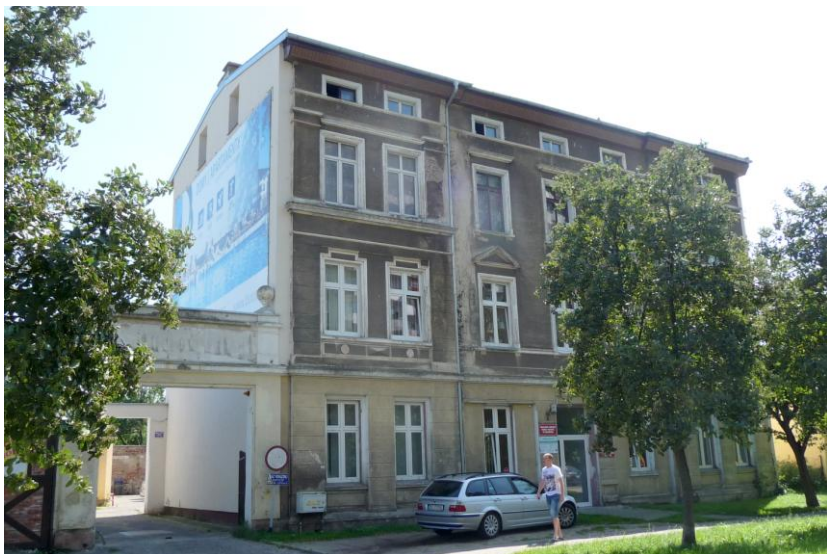
Widok budynku od północnego-zachodu

Budynek o walorach zabytkowych. Stan techniczny średni: wymieniona stolarka okien i drzwi, nowe rynny i rury spustowe, uszkodzone tynki i ubytki detalu architektonicznego. Do zachowania: bryła budynku, kompozycja i podziały fasady, kształt i podziały otworów okiennych oraz przyległa brama. Remonty w uzgodnieniu z Konserwatorem Zabytków.

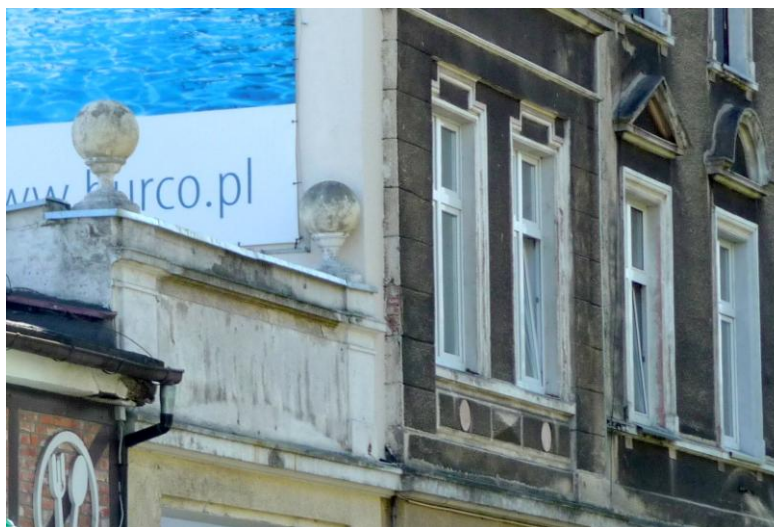
Brama i otwory okienne  
w elewacji północno-zachodniej
