KARTA ADRESOWA ZABYTKU NIERUCHOMEGO

KAMIENICA

1 ćw. XX w.

ul. Zygmuntowska 9
78-100 Kołobrzeg
dz. nr 17/2 obr. 11

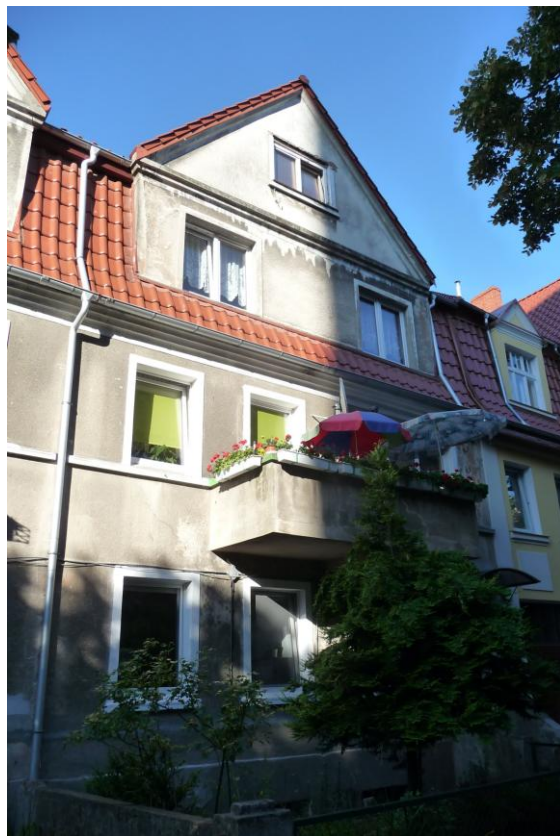
Widok budynku od południowego zachodu

Budynek w średnim stanie technicznym i złym estetycznym, po częściowym remoncie: wymiana pokrycia dachu, stolarki okiennej na PCV - w części - bez zachowania pierwotnych podziałów. Tynki brudne i poszarzałe z licznymi ubytkami w górnej kondygnacji części wsch. Wymagany remont elewacji. Do zachowania: bryła budynku, układ i dekoracje elewacji, kształt i istniejące podziały okien. Remonty w uzgodnieniu z Konserwatorem Zabytków.

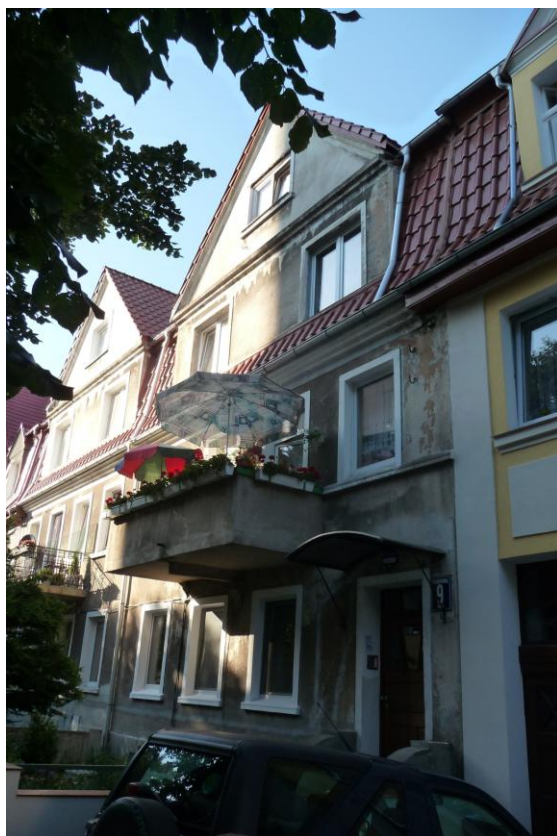
Widok budynku od południa

Budynek w ciągu zwartej zabudowy. Wzniesiony na rzucie prostokąta, podpiwniczony dwukondygnacyjny, z prostokątną dwuosiową facjatą zwieńczoną trójkątnym szczytem - na frontowej połaci mansardowego dachu. Ściany murowane, tynkowane fakturalnie, detal wypracowany w tynku gładkim, dach kryty ceramiczną falcówką. Fasada czterosiowa, z prostokątnymi drzwiami w osi wsch., w 2 - 3 osi piętra - prostokątny balkon z pełną murowaną balustradą. Okna prostokątne, w gładkich, taśmowych opaskach; na piętrze ujęte gzymsem parapetowym. W zwieńczeniu profilowany gzyms koronujący, w szczycie - poziome okno prostokątne.
