## KARTA ADRESOWA ZABYTKU NIERUCHOMEGO

**K O Ł O B R Z E G**

**KAMIENICA**

ul. Zygmuntowska 13  
78-100 Kołobrzeg  
dz. nr 13/2 obr. 11

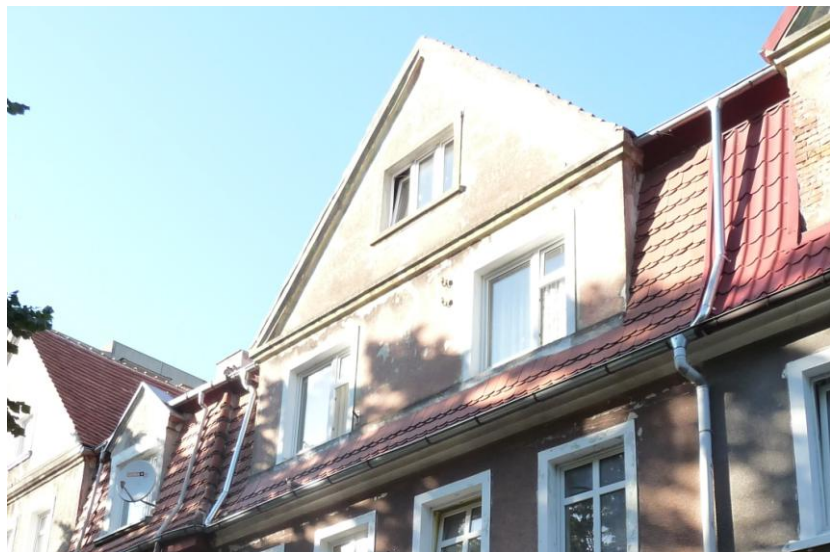
Facjata na frontowej połaci dachu

Budynek w ciągu zwartej zabudowy. Wzniesiony na rzucie prostokąta, podpiwniczony dwukondygnacyjny, z prostokątną dwuosiową facjatą zwieńczoną trójkątnym szczytem - na frontowej pości mansardowego dachu. Ściany murowane, tynkowane fakturalnie, detal wypracowany w tynku gładkim, dach kryty dachówką ceramiczną i blachodachówką. Fasada czterosiowa, z prostokątnymi drzwiami w osi zach., w 2 - 3 osi piętra - prostokątny balkon z murowaną, pełną balustradą. Okna prostokątne, w gładkich, taśmowych opaskach; na piętrze ujęte wspólnym gzymsem parapetowym. W zwieńczeniu profilowany gzyms koronujący, w szczycie facjaty - poziome okno prostokątne.

Budynek w średnim stanie technicznym i złym estetycznym, po częściowym remoncie: wymiana pokrycia części dachu, stolarki okiennej na PCV bez zachowania pierwotnych podziałów. Tynki brudne i poszarzałe, liczne przetarcia tynku zwłaszcza w partii szczytu. Wymagany remont elewacji. Do zachowania: bryła budynku, układ i dekoracje elewacji, kształt i istniejące podziały okien. Remonty w uzgodnieniu z Konserwatorem Zabytków.

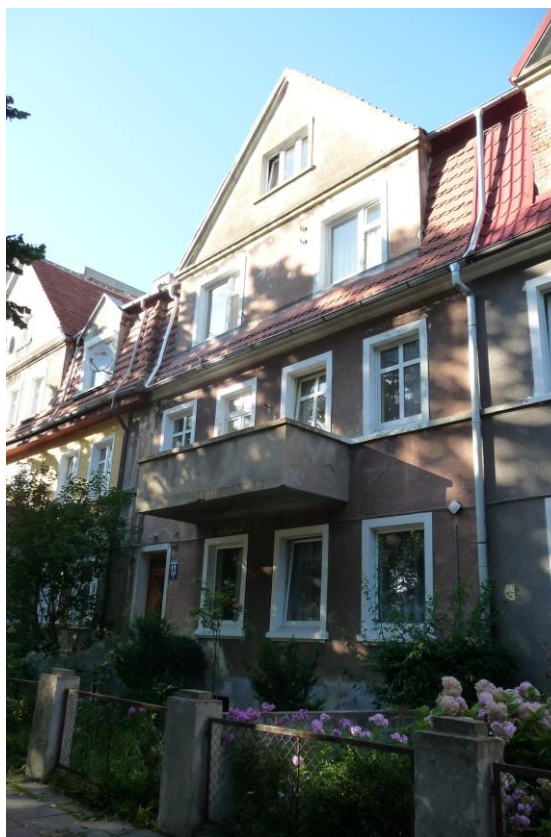
Widok budynku od  
południowego-zachodu
