KARTA ADRESOWA ZABYTKU NIERUCHOMEGO

K O Ł O B R Z E G

KAMIENICA, OB. INTERNAT

ul. Piastowska 9
78-100 Kołobrzeg
dz. nr 28/1 obr. 12

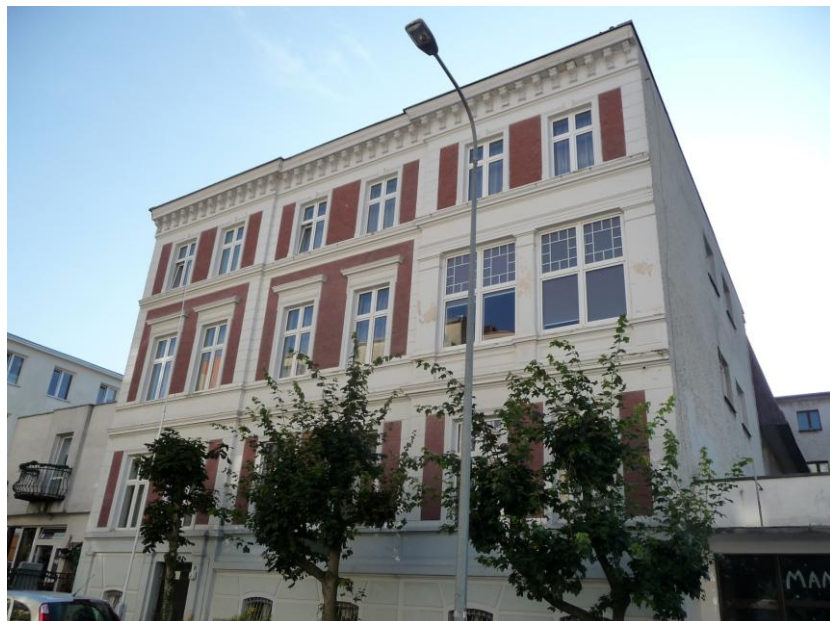
Widok budynku od wschodu

Budynek w bardzo dobrym technicznym i estetycznym, termomodernizacja, wymiana tynków, zmiana kolorystyki, stolarka okien wymieniona na PCV. Do zachowania: bryła budynku, kompozycja, podziały i dekoracje elewacji, kształt i układ otworów okiennych. Remonty pod nadzorem konserwatorskim.

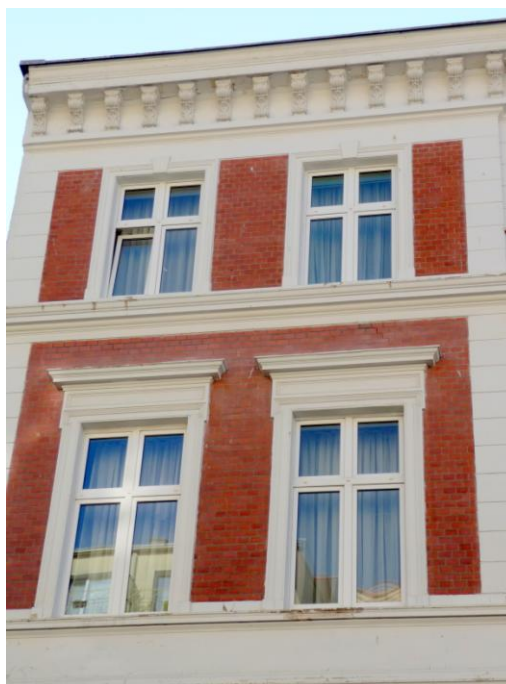
Otwory okienne w elewacji wschodniej
