KARTA ADRESOWA ZABYTKU NIERUCHOMEGO

K O Ł O B R Z E G

KAMIENICA, OB. BUDYNEK MIESZKALNY

ul. św. Jana Pawła II 28
78-100 Kołobrzeg
dz. nr 187/15 obr. 12

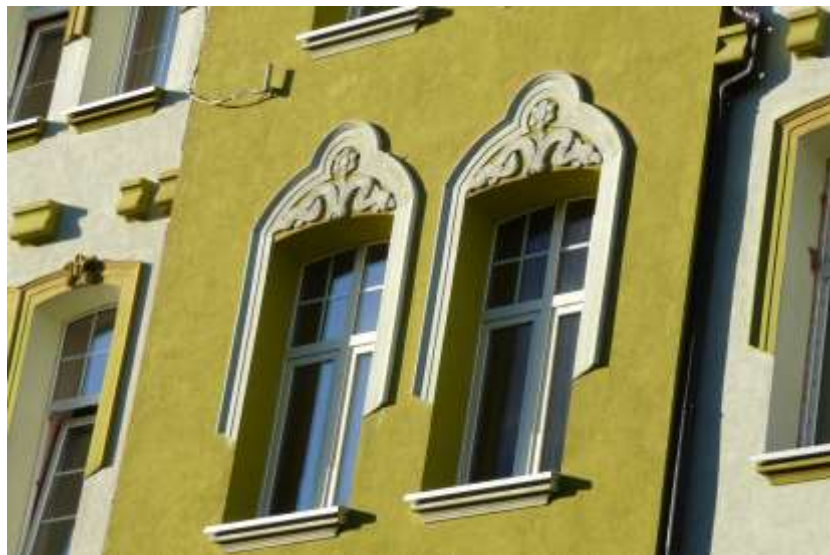
Otwory okienne w elewacji frontowej

Elewacja frontowa ujęta gzymsem kordonowym parteru i gzymsem wieńczącym. Parter przepruty prostokątnymi i arkadowymi witrynami sklepów, w taśmowych opaskach. Okna pięter od góry do ½ wysokości ramowane profilowanymi opaskami, zróżnicowanymi w kondygnacjach. Okna 1 piętra prostokątne, opaski z trójkątnym „czubkiem” w zwieńczeniu. Okna 2 piętra zamknięte łukiem odcinkowym, w zwieńczeniu opasek motyw antytetycznie ułożonych liści akantu spiętych kaboszonem; nad oknami ryzalitu - opaska w formie rybiego pęcherza z podłuczem dekorowanym kwiatową rozetą i ornamentem wstęgowym. Okna 3 piętra zamknięte łukiem odcinkowym powtórzonym kształcie opaski; w osi ptn. - biforium z okien wspólnie tworzących zamknięcie w łuk odcinkowy. Okna ryzalitu prostokątne z opaską w kształcie draperii podwieszanej w 2 miejscach. Nad oknami 2 piętra ściany i trzeciego piętra ryzalitu - rząd wolutowych konsolk. Okna piątej kondygnacji ryzalitu - arkadowe; na wysokości śłemienia - gzymś.

Budynek w bardzo dobrym stanie technicznym i estetycznym, po remoncie: termomodernizacja, wymiana stolarki okiennej na PCV z zachowaniem pierwotnych podziałów, generalny remont wystroju elewacji, zmiana kolorystyki. Do zachowania: bryła budynku, układ i dekoracje elewacji, kształt i podziały okien oraz elementy dekoracyjne. Remonty w uzgodnieniu z Konserwatorem Zabytków.

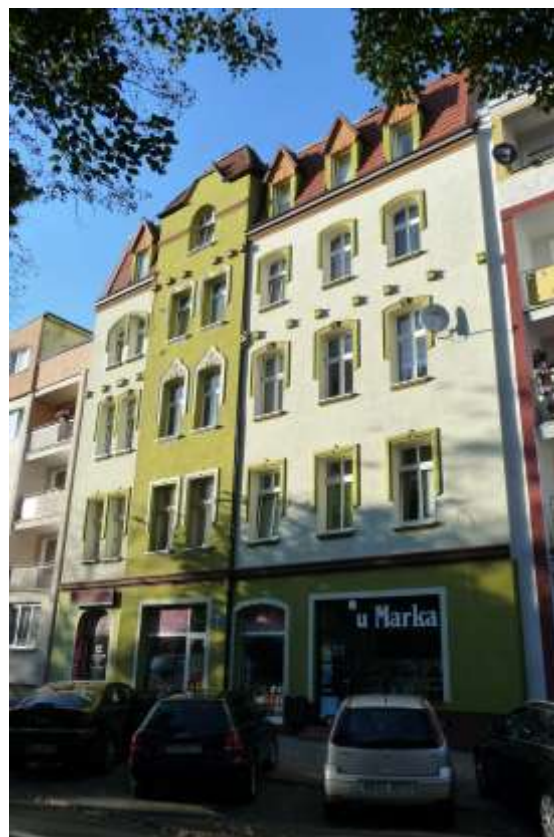
Widok budynku od południowego-zachodu

Budynek w ciągu zabudowy ulicznej, na rzucie prostokąta, czterokondygnacyjny z pięciokondygnacyjnym ryzalitem w 5-6 osi od wsch., nakryty płaskim dachem z mansardową połącią frontową; frontowa połać dachu rozczłonkowana pięcioma lukarnami pod dwuspadowymi daszkami i górną kondygnacją ryzalitu nakrytą dachem namiotowym. Ściany murowane, tynkowane, detal wypracowany w tynku, dach kryty papą, połać frontowa - ceramiczną zakładówką; okna prostokątne i zamknięte łukiem odcinkowym, szczyty lukarn - dekowane.
