KARTA ADRESOWA ZABYTKU NIERUCHOMEGO

KOŁOBRZEG

KAMIENICA, OB. BUDYNEK MIESZKALNY

ul. Graniczna 7
78-100 Kołobrzeg
dz. nr 184/15 obr. 12

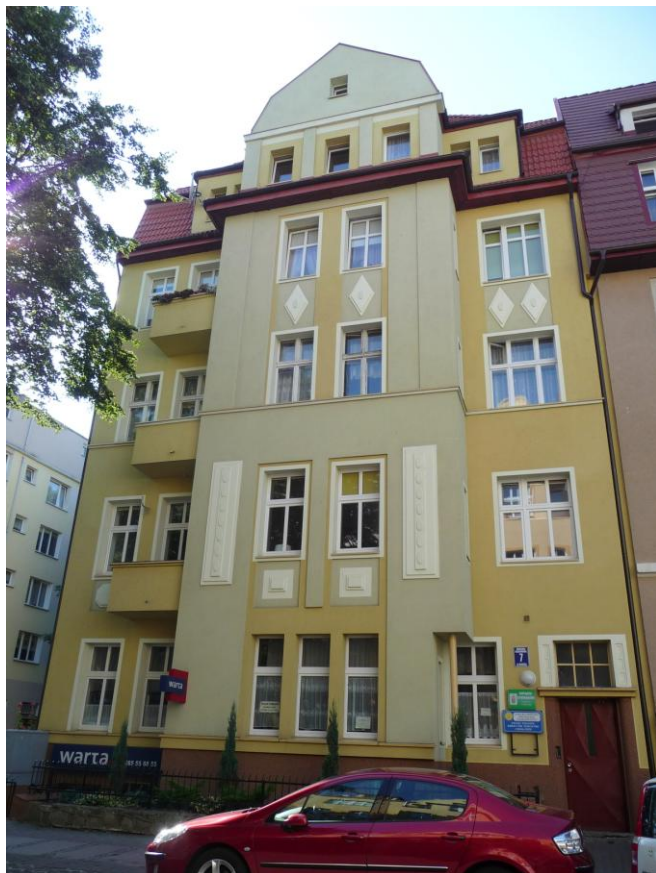
Widok budynku od południowo-wschodu

Budynek wraz z sąsiednią kamienicą tworzy fragment zabudowy pierzei ulicznej. Wzniesiony na rzucie prostokąta z prostokątnym ryzalitem na osi fasady. Podpiwniczony, czterokondygnacyjny z użytkowym poddaszem. Dach główny mansardowy, od frontu rozczłonkowany szeroką, prostokątną facjatą nakrytą trójpołaciowo, z ryzalitem pośrodku, przykrytym daszkiem mansardowym. Ściany murowane, tynkowane, detal wypracowany w tynku, dach kryty ceramiczną holenderką.

Budynek o walorach zabytkowych. Stan techniczny dobry, budynek po remoncie: termomodernizacja, wymiana tynków, pokrycia dachu, stolarki okien - na PCV. Do zachowania: bryła budynku, kompozycja i podziały fasady, kształt i podziały otworów okiennych, układ klatki schodowej. Remonty w uzgodnieniu z Konserwatorem Zabytków.

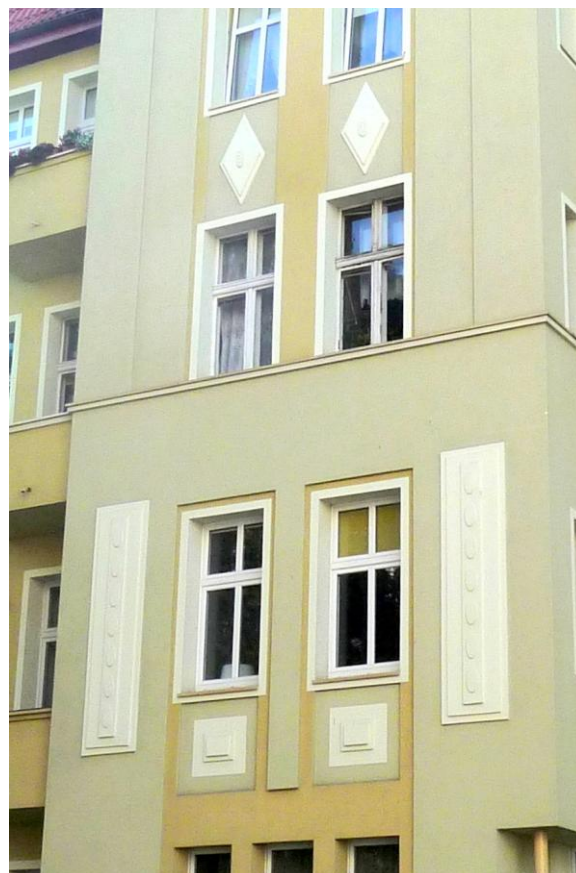
Ryzalit w elewacji południowo-wschodniej

Fasada o zmiennej ilości osi: parter siedmioosiowy, piętra - pięćosiowe. Okna prostokątne, w taśmowych opaskach. Partia cokołowa zaakcentowana ciemną barwą, zwieńczona gzymsem parapetowym okien parteru. Drzwi z prostokątnym, wielopodziałowym nadświetlem, umieszczone we wsch. osi skrajnej. Wsch. narożnik ryzalitu podcięty - nadwieszony fragment ściany wsparty na metalowym słupie; pod nim - dodatkowe okno, sąsiadujące z drzwiami. Kondygnacje ryzalitu dzielone płytkami, prostokątnymi wnękami ujmującymi pary okien sąsiednich kondygnacji i płyciny podokienne z rombowa nakładką. Po bokach wnęki 1 piętra - pionowe nakładki z pasem ornamentu, po bokach wnęki 2 piętra - pary szerokich lizen. Na parterze ryzalitu - trzy wąskie okna. W zwieńczeniu - mocno wyładowany gzymś okapowy. W pozostałych partiach ściany: w osi wsch. - szerokie okna trójdzielne; w płd. części - dwudzielne okno i drzwi na balkony o pełnych balustradach - osi sąsiadującej z ryzalitem. Prostokątna pozioma facjata w dolnej połaci mansardy, siedmioosiowa, w szerokości trzech osi ryzalitowana. Szczyt ryzalitu facjaty wydzielony gzymsem, z okienkiem.
