<p><b>GEZ</b></p>	<p>3. Miejscowość</p> <p><b>KOŁOBRZEG</b></p>
<p>1. Nazwa</p> <p><b>KAPLICA SZPITALNA, OB.CERKIEW GRECKOKATOLICKA</b></p>	<p>2. Czas powstania</p> <p>XIX/XX w., przebudowany lata 90-te XX w.</p>
<p>8. Fotografia z opisem wskazującym orientację albo mapa z zaznaczonym stanowiskiem archeologicznym</p>

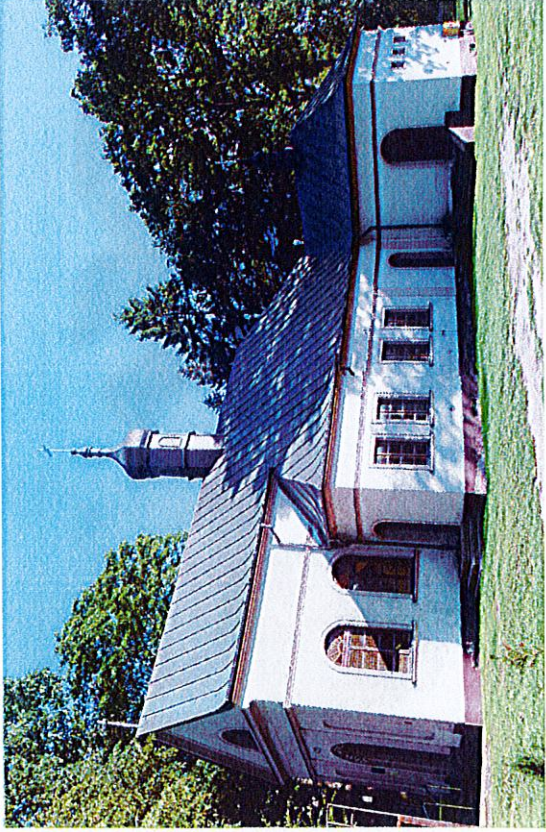
<p>Widok budynku od północy</p>	<p>4. Adres</p> <p>ul. Szpitalna 1 78-100 Kołobrzeg dz. nr 55/3 obr. 11</p> <p>5. Przynależność administracyjna</p> <p>województwo zachodniopomorskie powiat kołobrzegi gmina Miasto Kołobrzeg</p>

Wolnostojący, parterowy budynek na rzucie litery T: korpus prostokątny na osi płn.- pld., z dwoma krótszymi aneksami równoległe przylegającymi do nawy - w części pld. oraz transeptem; prezbiterium węższe, zamknięte poligonalnie. Nawa nakryta dachem trójspadowym - nieco wyższa, pozostałe elementy w jednakowej wysokości, nakryte dachami trójspadowymi z kalenicą na wysokości gzymsu dachu głównego; aneksy przykryte przedłużeniem połaci dachowych nawy. Ściany murowane, tynkowane, detal wypracowany w tynku (gzyms kordonowy, pilastry, blendy, opaski okien), dachy kryte blachą ocynkowaną. Drzwi budyńku i okna nawy - arkadowe, zamknięte łukiem pełnym, pozostałe okna - prostokątne i kwadratowe (w szczytowych ścianach transeptu). Pośrodku dachu nawy wieloboczna wieżyczka zwieńczona cebulastym hełmem; małe sygnaturki - na kalenicy dachów transeptu.

Fasada ujęta czterema pilastrami dźwigającymi wyładowany gzyms kordonowy, wydzielaający arkadowe drzwi - na osi ściany, oraz pionowe prostokątne blendy o skośnie ściętych narożach - po bokach. Gzyms koronujący wyładowany podcięty profilami. W szczycie konturowany gzymsem - półokrągłe okno.

Budynek w dobrym stanie technicznym i estetycznym, po remoncie: wymiana pokrycia dachu, tynków, zmiana kolorystyki ścian, konserwacja detali. Do zachowania: bryła budyńku, układ i dekoracje elewacji, kształt i podziały okien. Remonty w uzgodnieniu z Konserwatorem Zabytków.

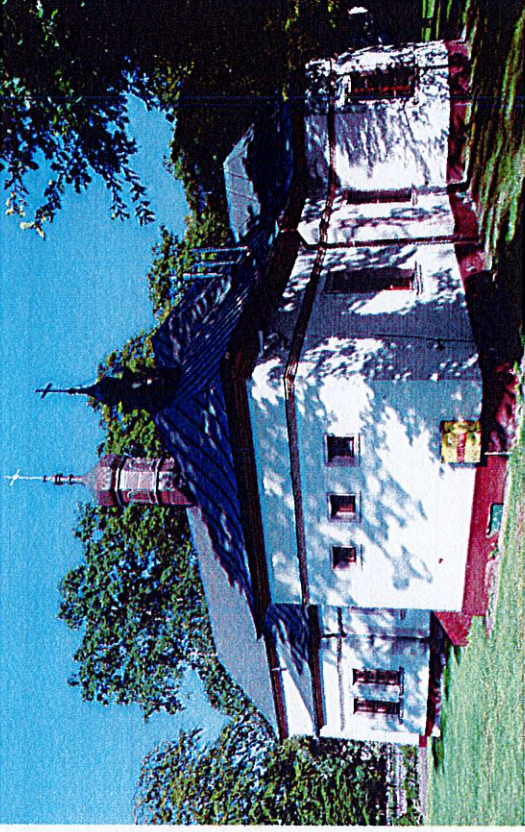
### Widok budynku od północnego-zachodu
